Núverandi fjósi og hlöðu verður breytt í legubásafjós með mjaltapjóni.

BYGGINGAÞJÓNUSTA BÆNDASAMTAKA ISLANDS	Verk nr.: 0972-10
BÆNDAHÖLLINNI, HAGATORGI, REYKJAVÍK simi: 5630300	Blað nr.: A 1
Dæji -151913-, Dalvíkurbyggð	Mkv.: 1 : 100
Fjósi / hlöðu breytt í legubásafjós	Dags: 13.09.2007
Grunnmynd og snið	Breytt: -
	Hannað: USS Teiknað: MS

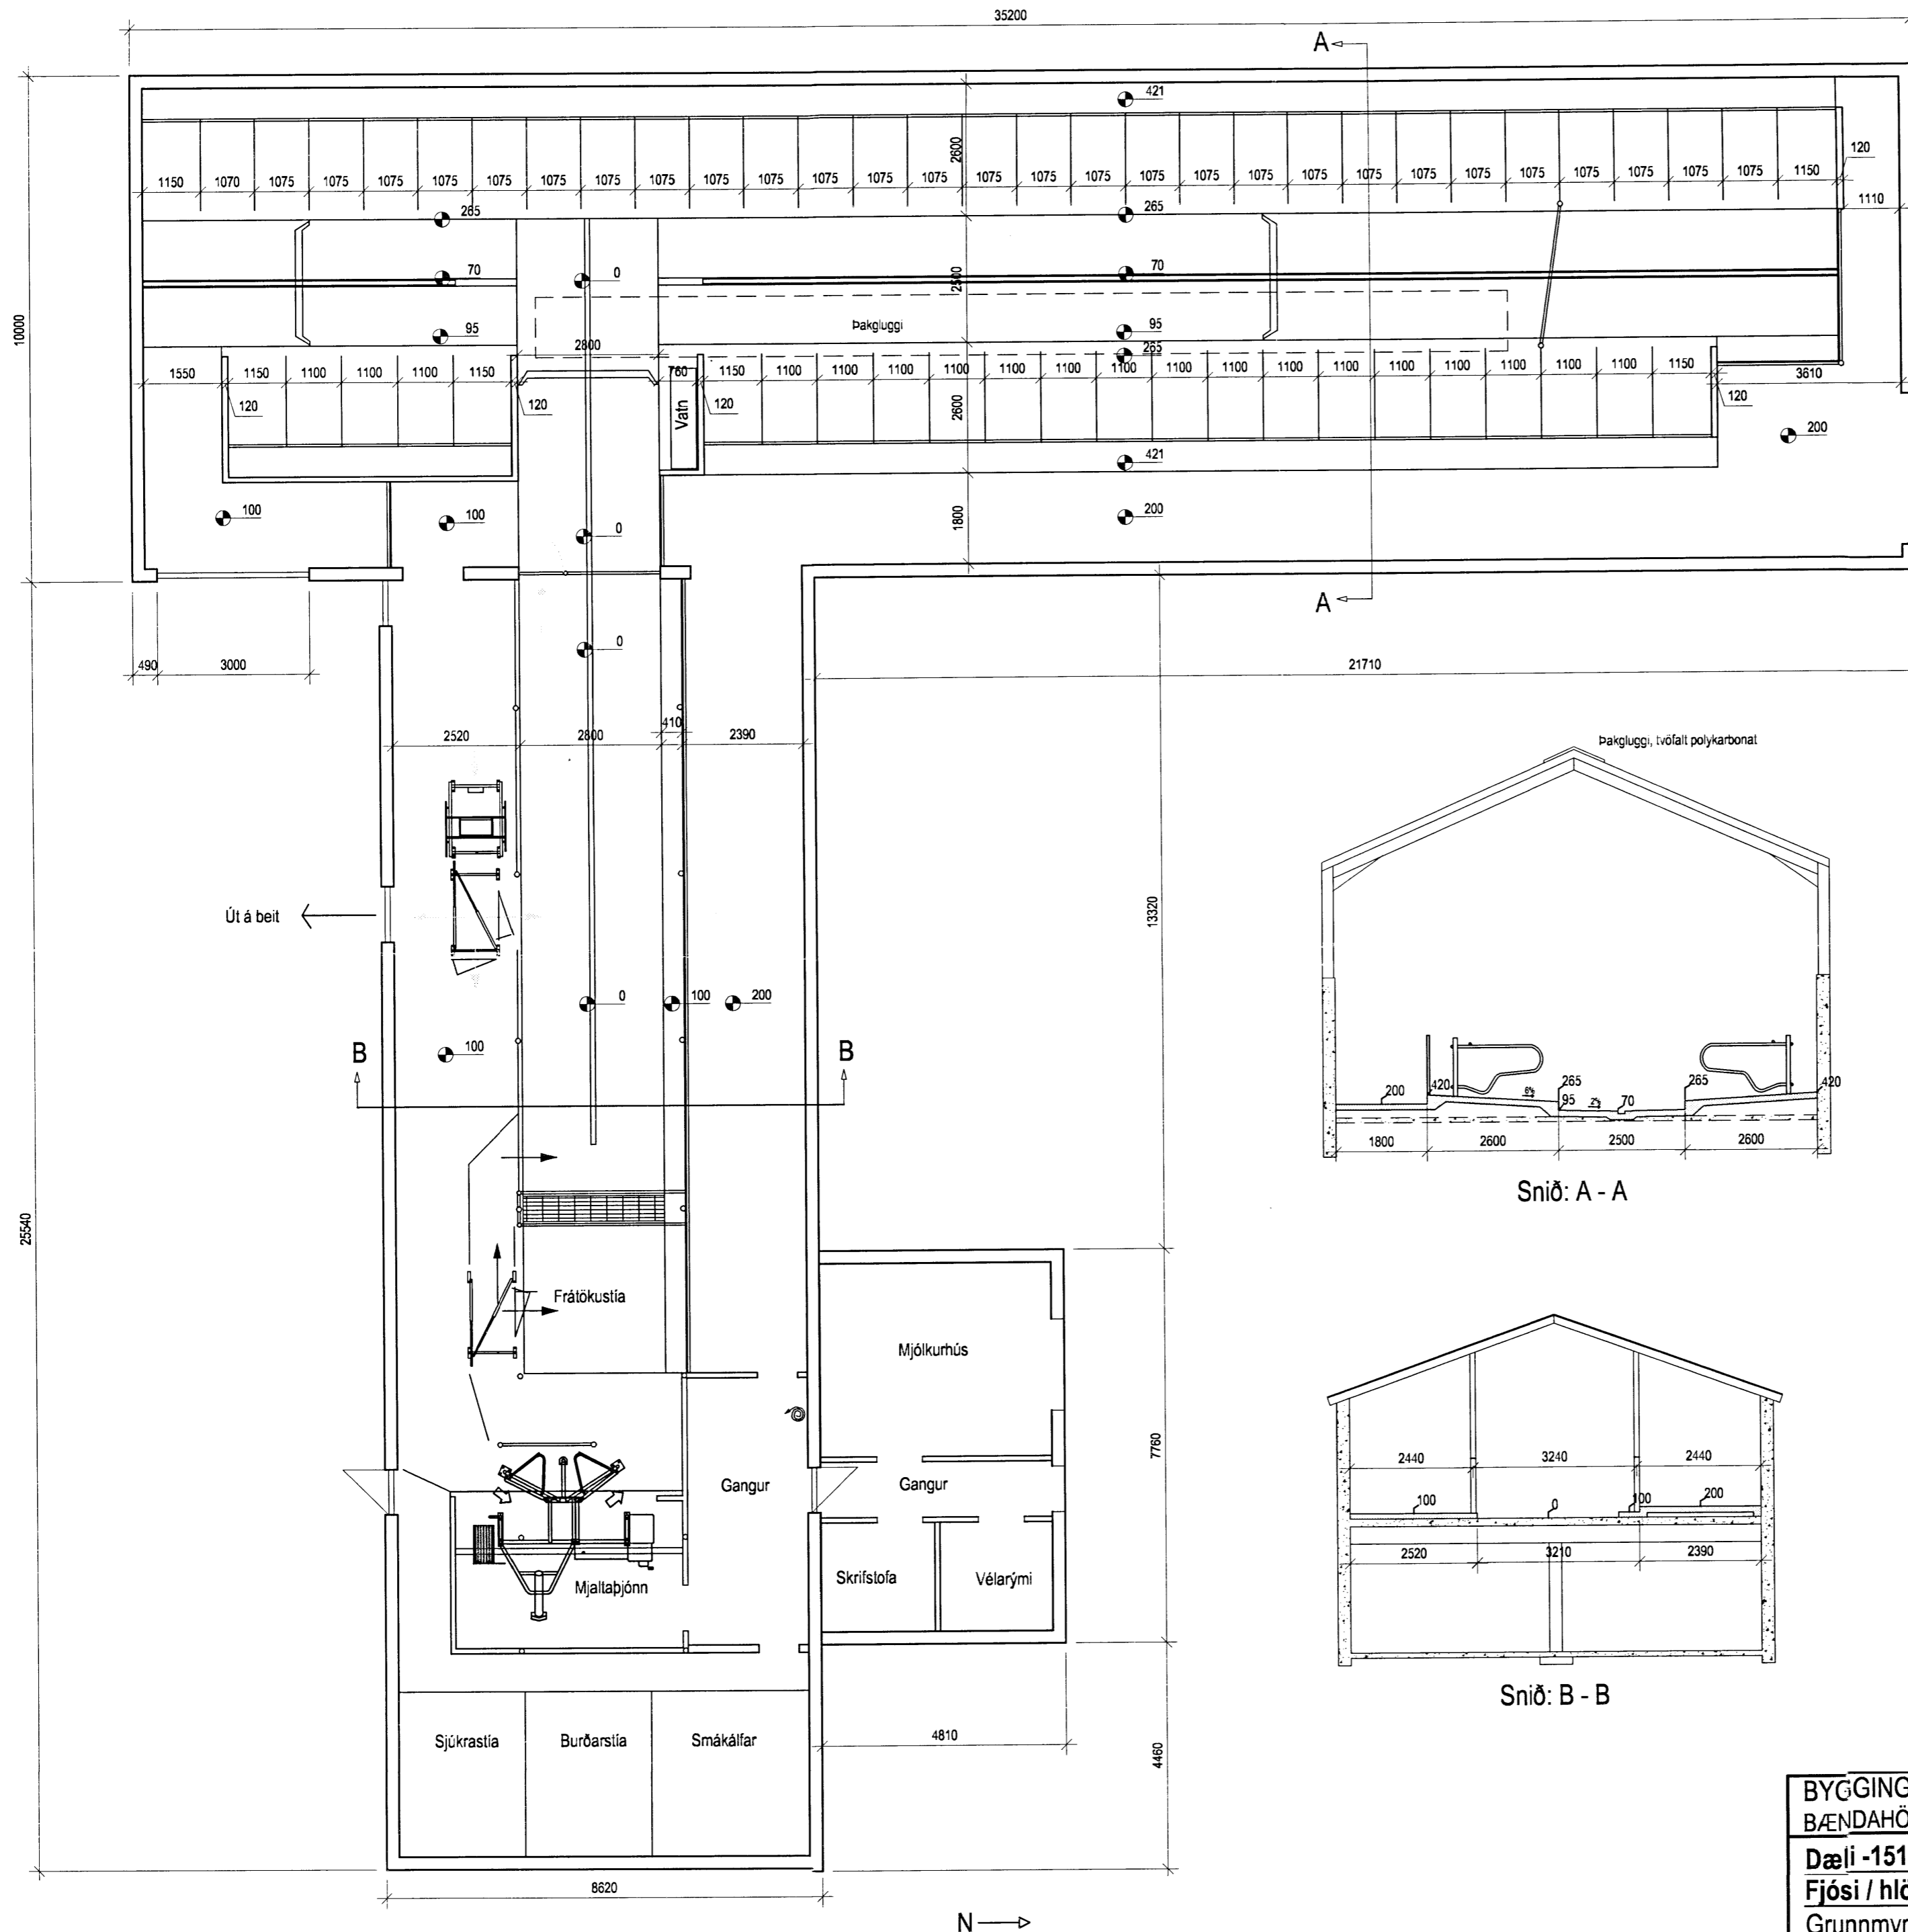
Stutt framkvæmdalýsing:

Í fjósinu verður mjaltapjóninn, sjúkra- og kálfastiur og fóðurgangur. Mjólkurhús verður óbreytt. Milli mjólkurhúss og fjóss skal vera a.m.k. E160 veggur og E1CS30 hurð. Ofan á fjósgólfíð verður steypt plata fyrir fóðurgang og göngusvæði kúa að mjaltapjóni. Við mjaltapjón koma skliurúm í ca. 2,0 m hæð.

Í hlöðunni verða legubásar. Þar verður steypt nýtt gólf og dýnur settar í bása. Í flóra koma rafdrifnar flórsköfur. Í mæni verður settur gluggi úr tvöföldum polykarbonatplötum, stærð a.m.k. 5% af gólfleti hlöðunnar. Á langhlíðum verða gerð stór op til loftræstingar. Í þau verður sett vindbrjótandi net.
