**25 m2 Gestahús**

Karlsbraut 28 Dalvík

**Grunnmynd gólfbitar og þak**

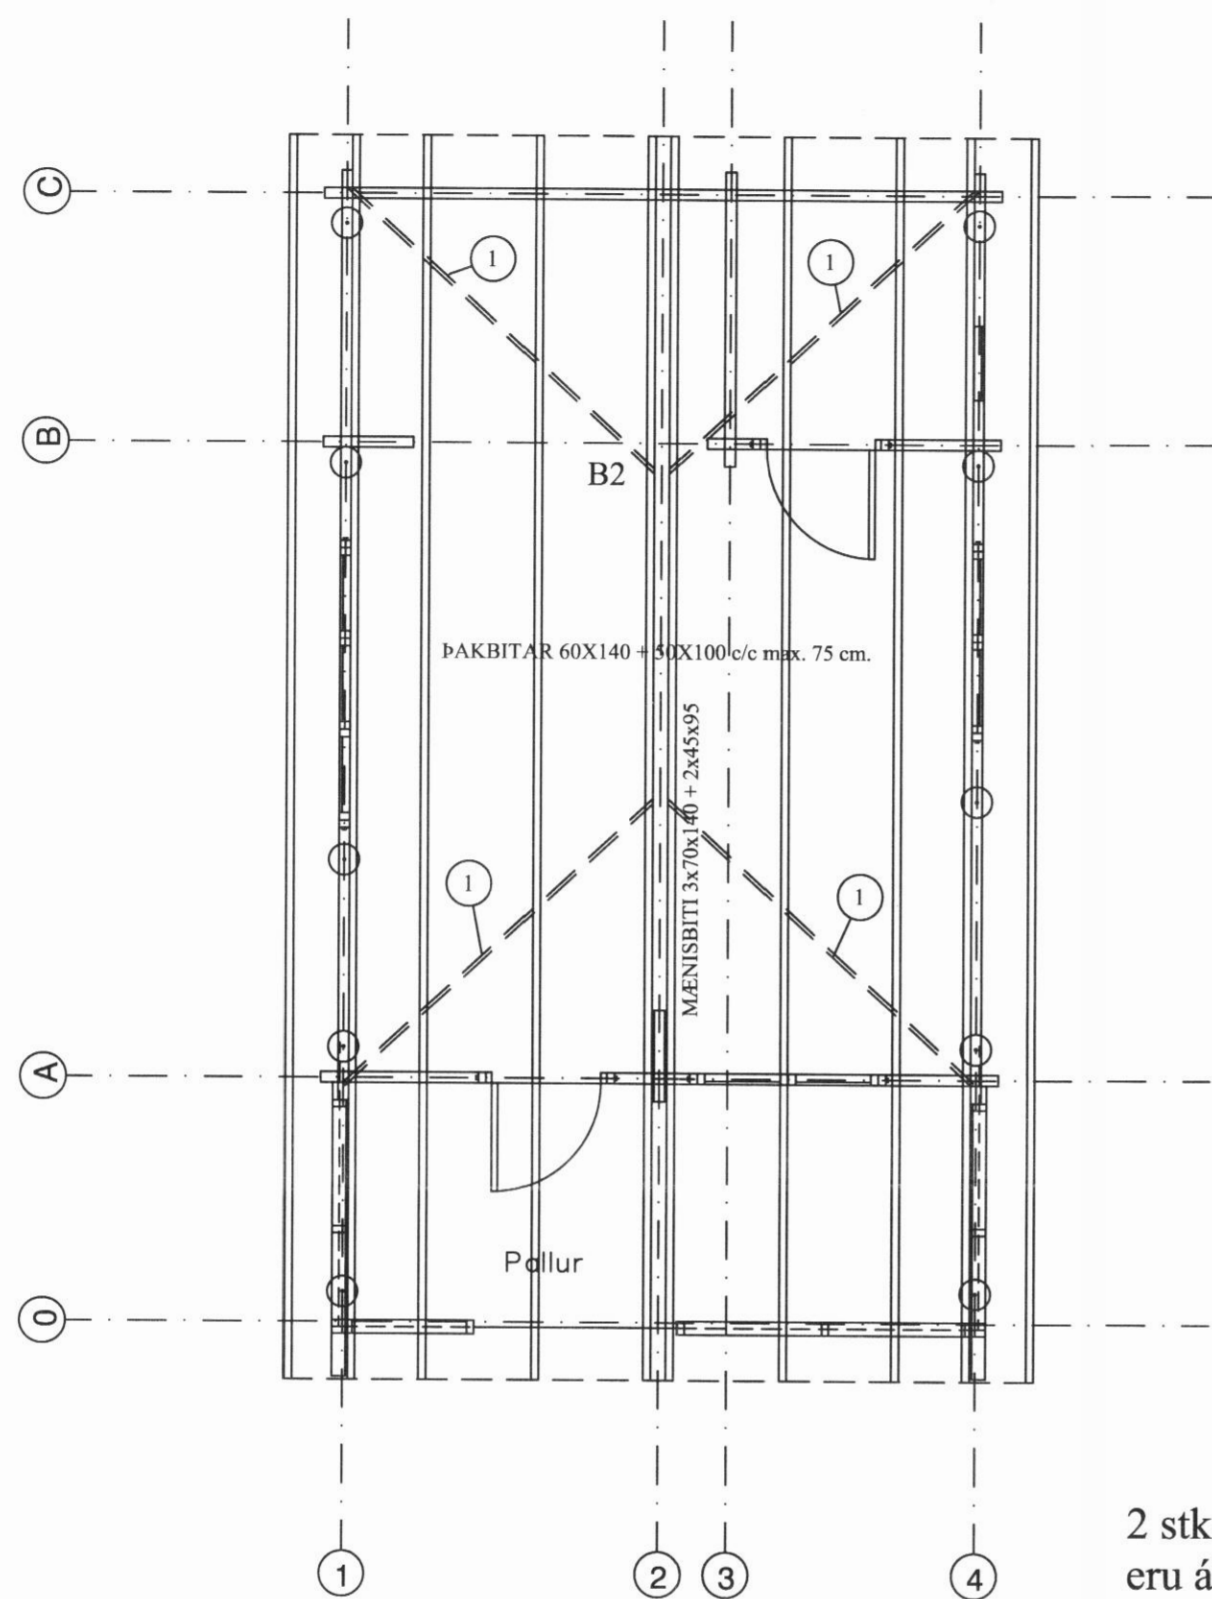
Grunnmynd þak

2 stk. gegnumgangandi snitteinar eru á öllum úthornum húss

1 Gatagirði 25x1.5 ofaná þakklæðningu negl í gegnum þakklæðningu ofaní þakbita með 3" galv 2 stk. í hvern bita, skástífung á þaki
