Sundlaug Dalvíkur
 Svarfaðarbraut 34
 620 Dalvík

Sundlaugarlagnir
 Vaðlaugar og pottar
 Grunnmynd

TEIKNUNUMER	BLAESTÆRÐ	HANNAÐ	GG
4160-006	A1	TEIKNAD:	LGB
01_2_83_02		YFIRFARID:	##
DAGS	MÆLIKVARÐI	UTGÁFA	
15.03.2017	1:50		B1
SAMBYKKT:			
Kerfiátt:

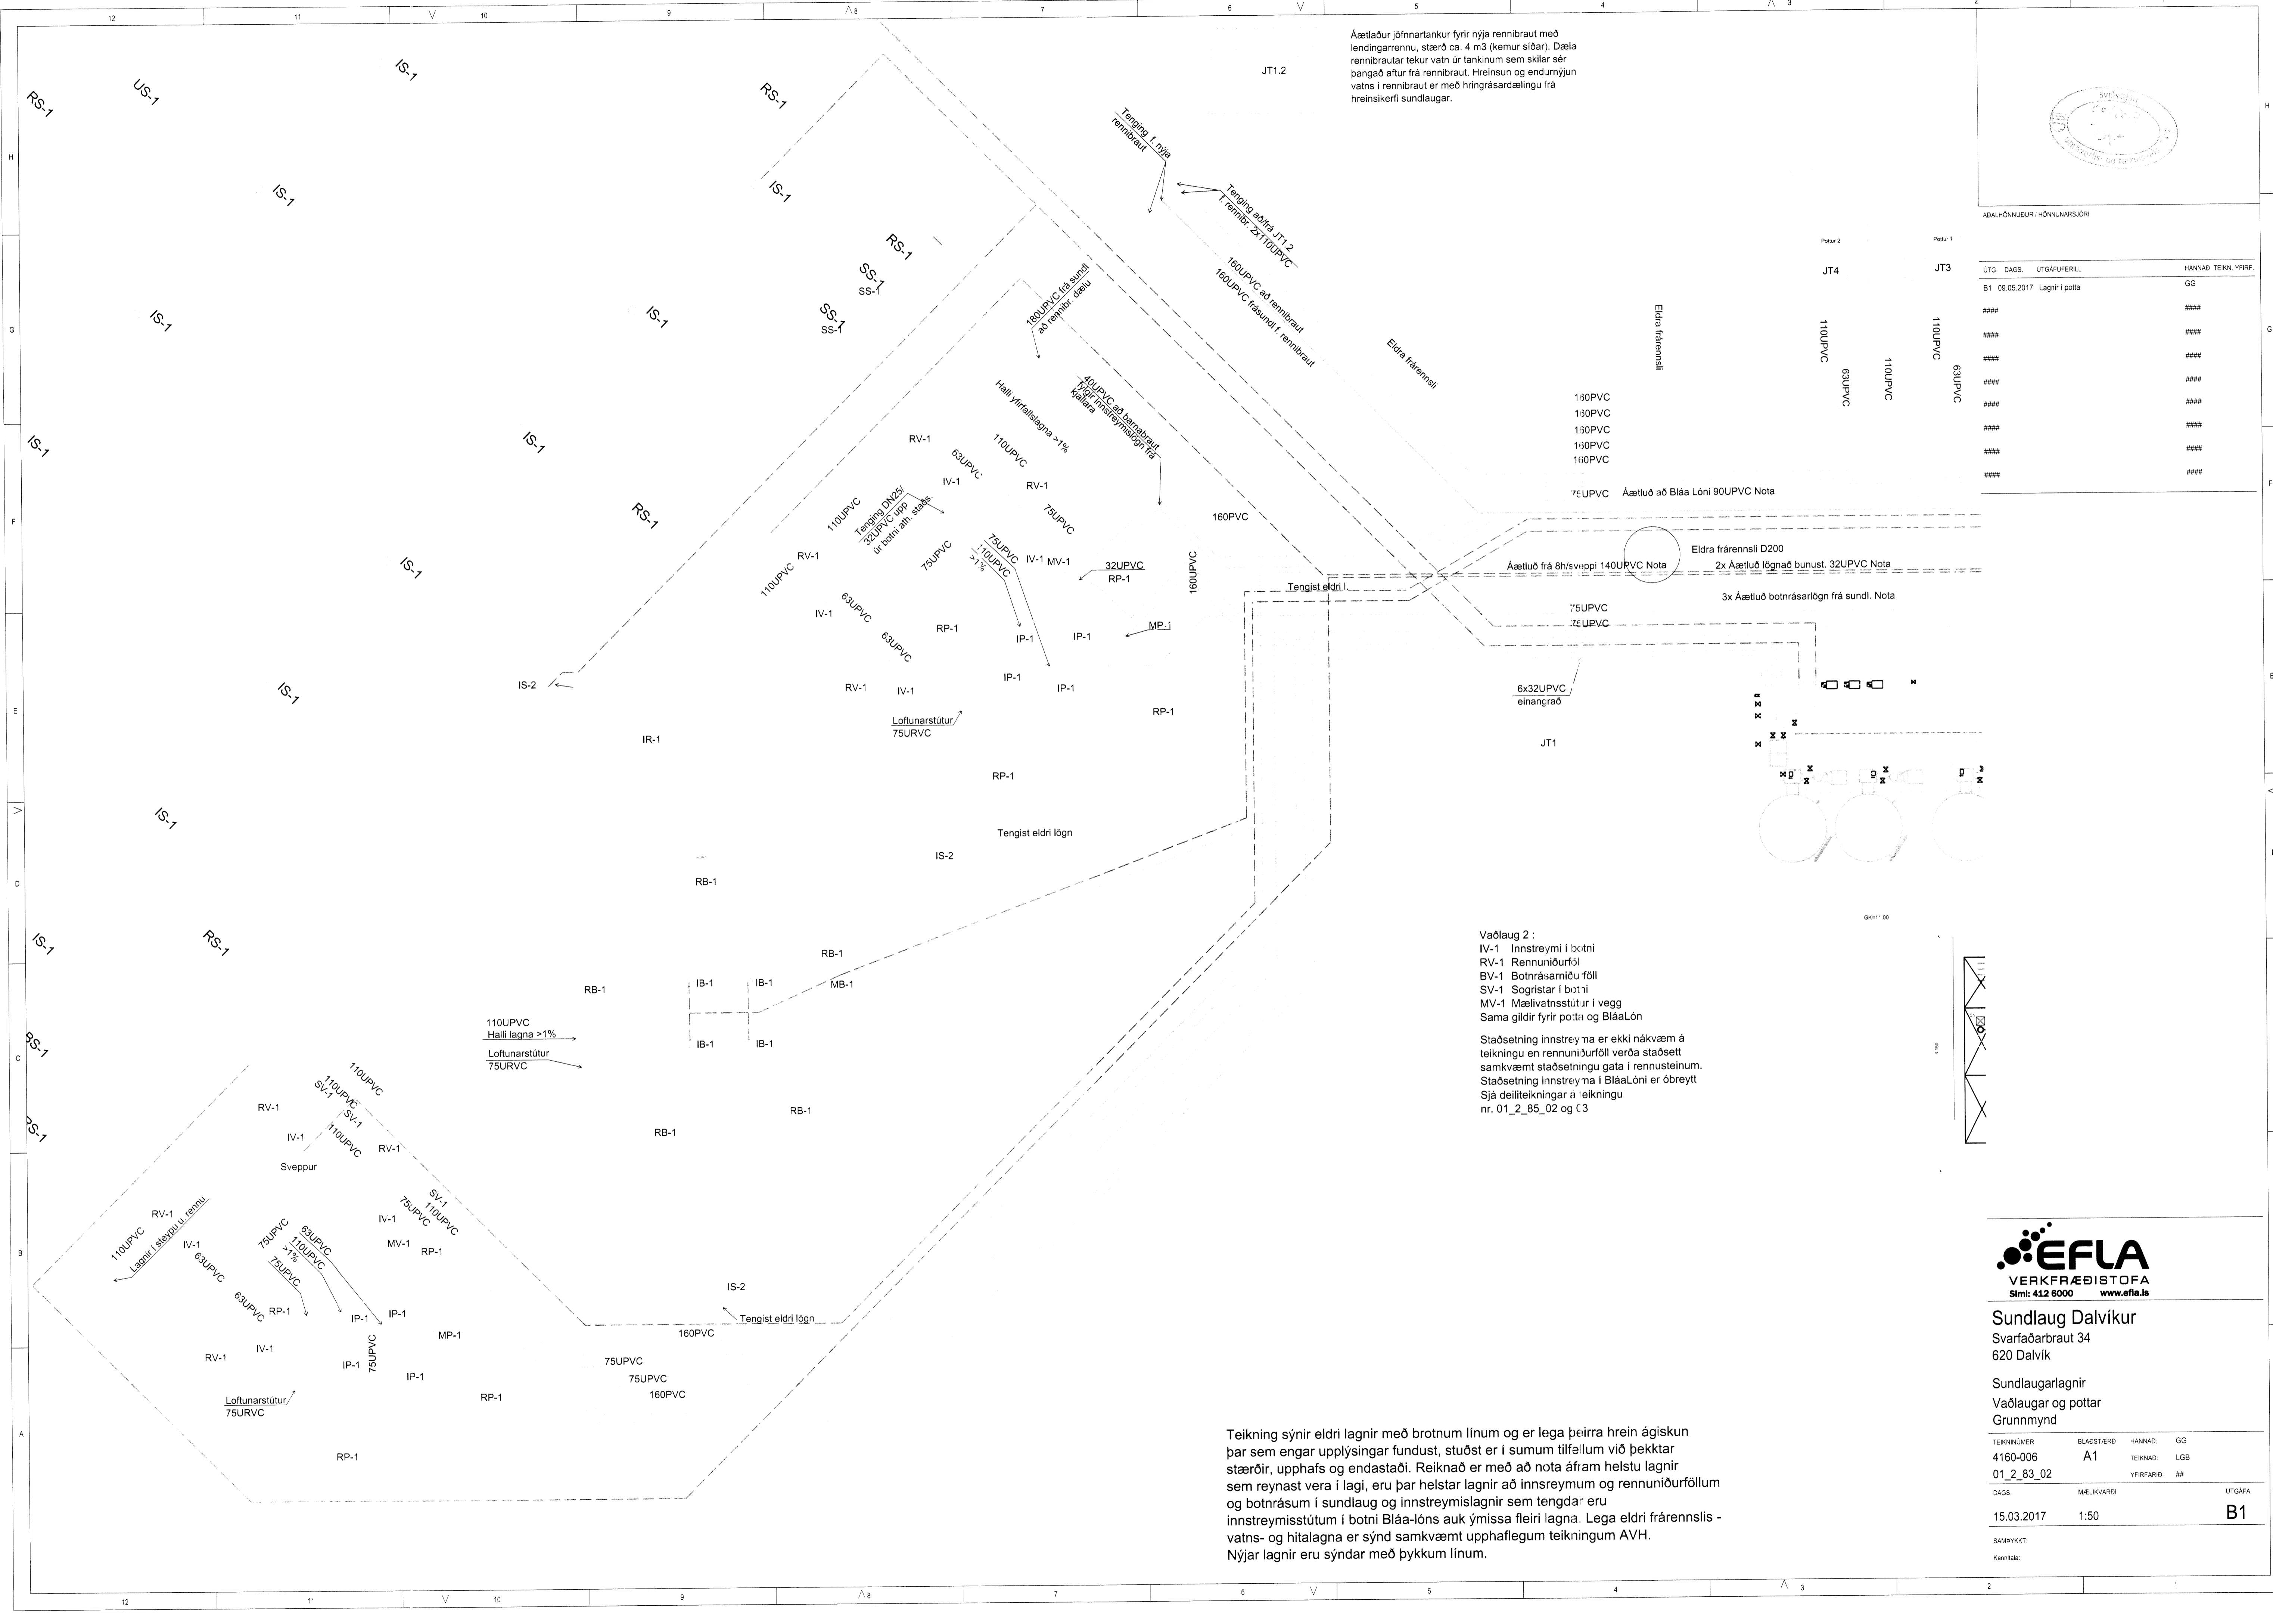
Áætlaður jöfnartankur fyrir nýja rennibraut með lendingarrennu, stærð ca. 4 m3 (kemur síðar). Dæla rennibrautur tekur vatn úr tankinum sem skilar sér þangað aftur frá rennibraut. Hreinsun og endurnýjun vatns í rennibraut er með hringrásardælingu frá hreinsikerfi sundlaugar.

Vaðlaug 2 :
 IV-1 Innstreymi í botni
 RV-1 Rennniðurföll
 BV-1 Botnrásarníðu föll
 SV-1 Sogristar í botni
 MV-1 Mælivatnsstútur í vegg
 Sama glídir fyrir pottum og BláaLóni

Staðsetning innstreyma er ekki nákvæm á teikningu en rennuniðurföll verða staðsett samkvæmt staðsetningu gata í rennusteinum. Staðsetning innstreyma í BláaLóni er óbreytt. Sjá deiliteikningar á teikningu nr. 01_2_85_02 og C3

Teikning sýnir eldri lagnir með brotnum línum og er lega þeirra hrein ágiskun þar sem engar upplýsingar fundust, stuðst er í sumum tilfælum við þekktar stærðir, upphafs og endastaði. Reiknað er með að nota áfram helstu lagnir sem reynast vera í lagi, eru þar helstar lagnir að innstreymum og rennuniðurföllum og botnrásum í sundlaug og innstreymislagnir sem tengdar eru innstreymisstútum í botni Bláa-lóns auk ýmissa fleiri lagna. Lega eldri frárennsli - vatns- og hitalagna er sýnd samkvæmt upphaflegum teikningum AVH. Nýjar lagnir eru sýndar með þykkum línum.
