Veitingastaðurinn PIZZA 67.

VERKHEITI				Víkurröst á Dalvík.	
HEITI TEIKNINGAR				Grunnmyndir 1. og 2. hæðar.	
HANNAD				HÁ	
TEIKNAD				HÁ	
YFIRFARID				DAGS	
BREYTT				KVARDI	
1				2	
3				4	
DAGS				Mars. '96	
KVARDI				1:100	
VERK NR				96-202	
TEIKNING NR				1302

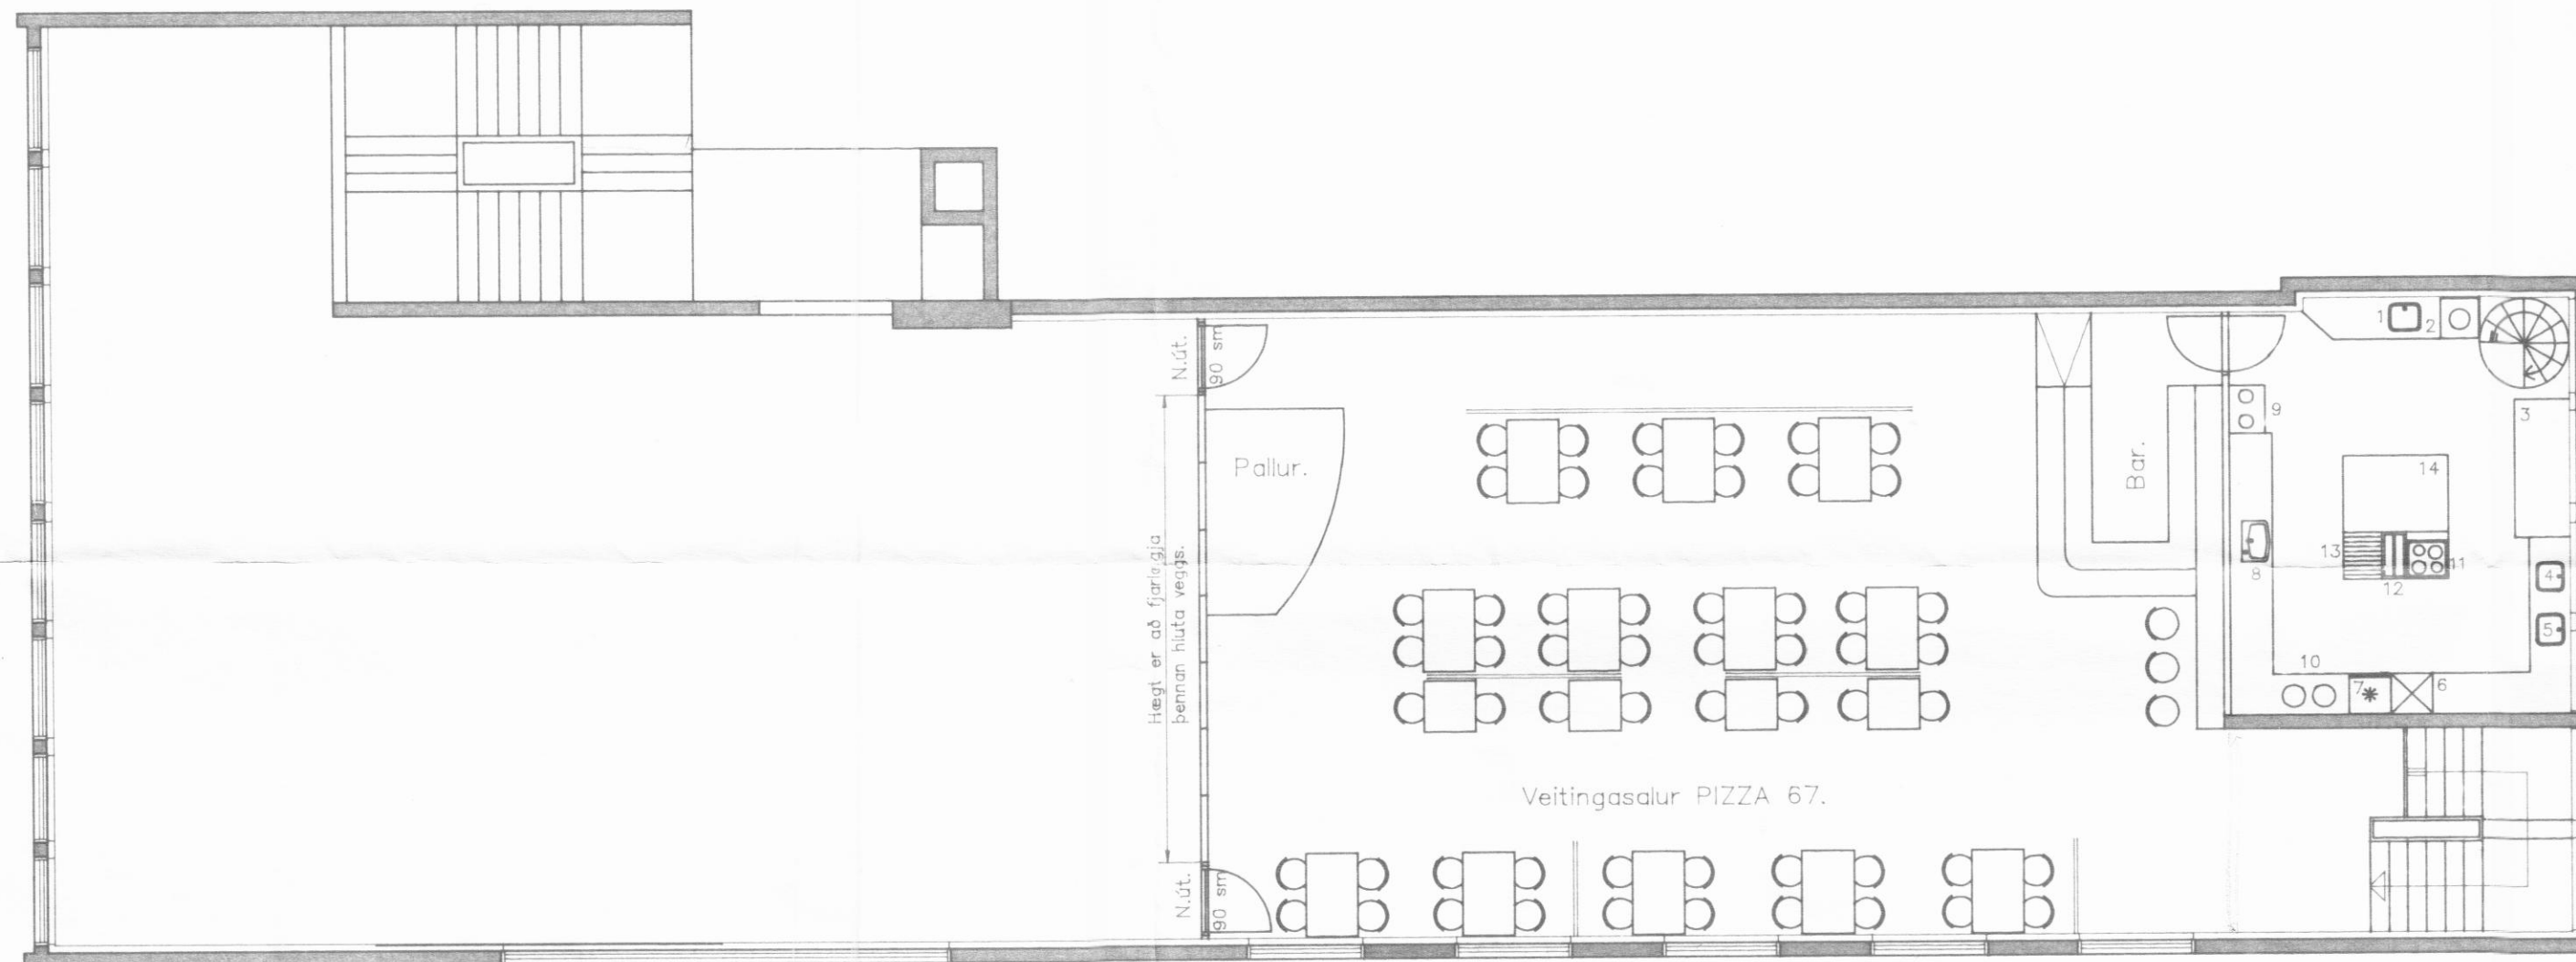
Grunnmynd 2. hæðar.

Staðsetning brunateppa, handslökkvitækja og brunaslöngu sé gerð samkvæmt fyrirælum slökkvistjórans.
Háfur með lofttræstingu komi yfir eldunarkjarna í eldhúsi.
Slökkvibúnaður í háfi sé samkvæmt reglum þar um.

- 1 tákna skolvask
- 2 " uppþvottavél
- 3 " kæliborð
- 4 " pottavask
- 5 " grænmetisvask
- 6 " kútaskáp
- 7 " kælskáp
- 8 " handlaug
- 9 " kaffivél
- 10 " hnoðari/hrærivél
- 11 " eldavél
- 12 " djúpsteiking
- 13 " grill
- 14 " pizzaofn (loft)

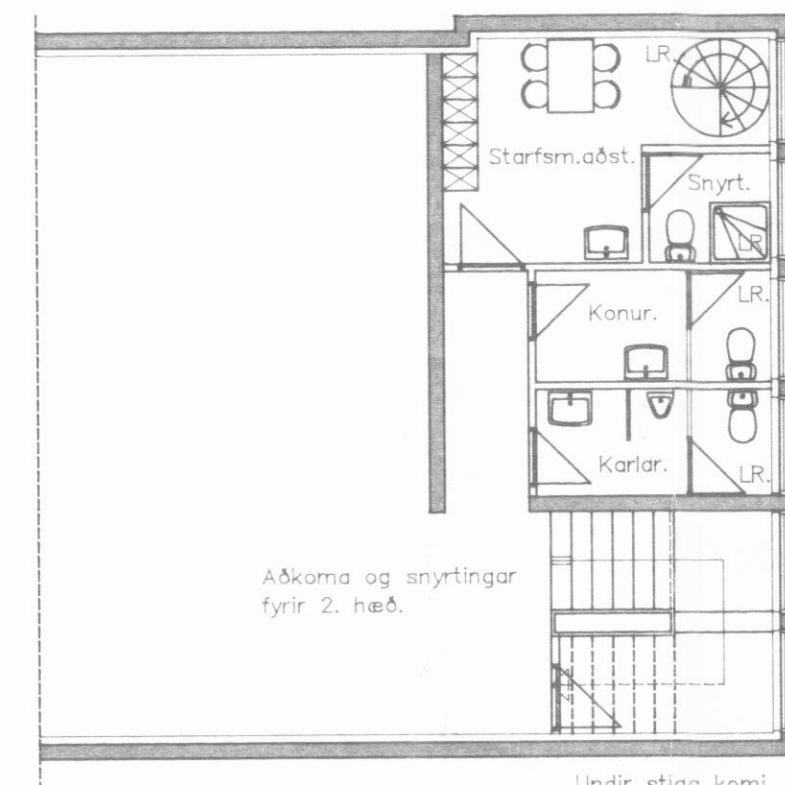
Grunnmynd 1. hæðar.

Undir stiga komi lofttræst ræstigeymsla.
